UVフローコーティング H邸 (横浜市 62㎡)

Y邸 茅ヶ崎市 メゾネットタイプ(55㎡)

慈照院様 (文京区) 客殿(玄関～廊下UV再生コート)

マンホール ノンスリップ 施工作業1 (横須賀市)

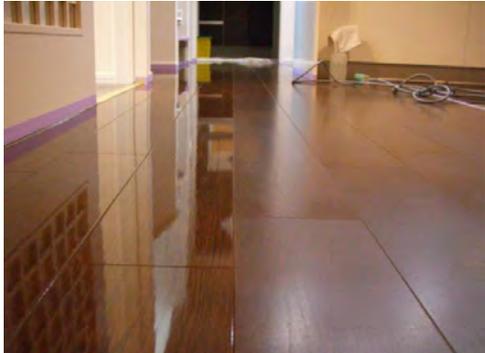
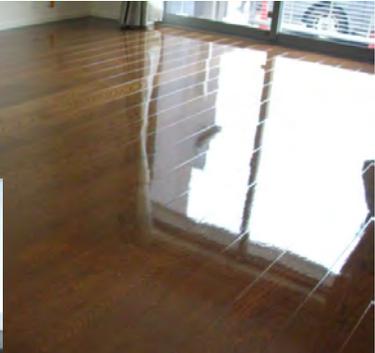
◆◆足付(下地処理) → → → UV樹脂塗料 塗布 → → → UV照射(3秒で硬化)◆◆

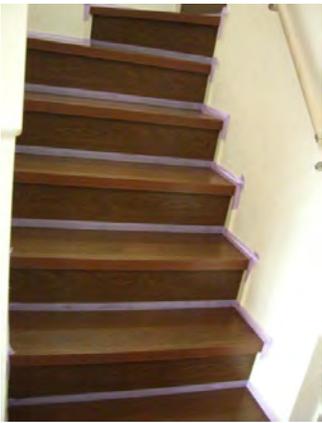
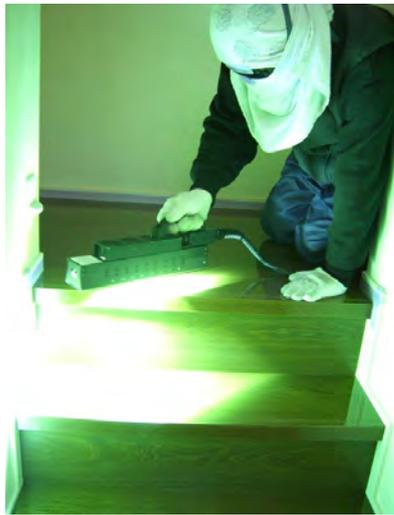
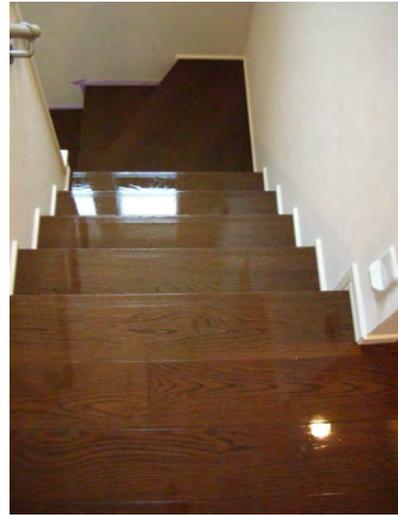
◆◆階段養生◆◆

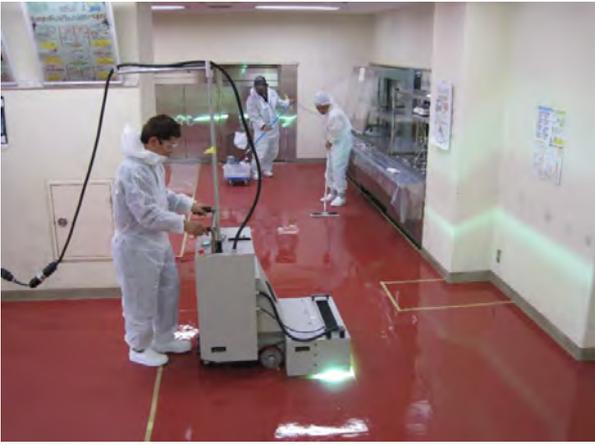
食堂床長尺シートにUVコート施工

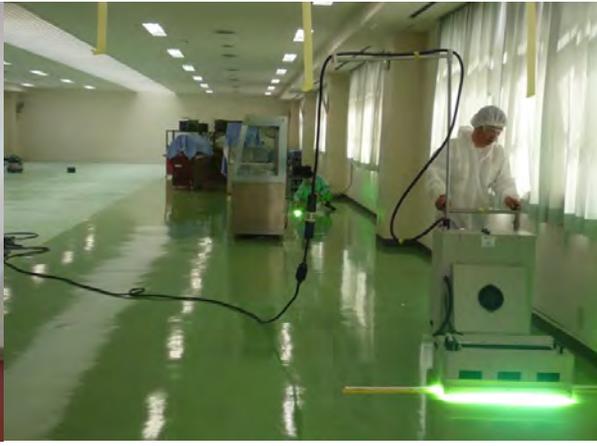
多目的ホールPタイルにUVコート施工

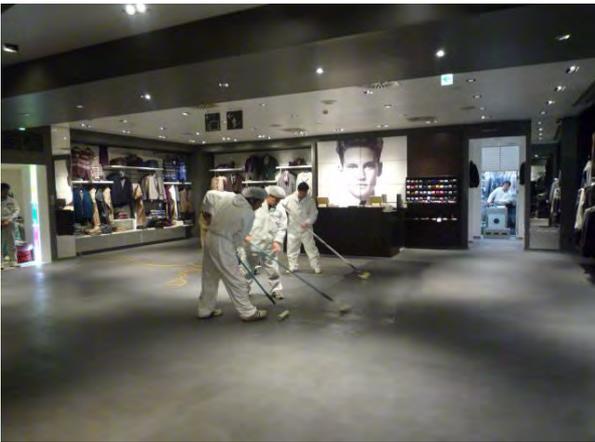
店舗コンクリート床にUVコート施工

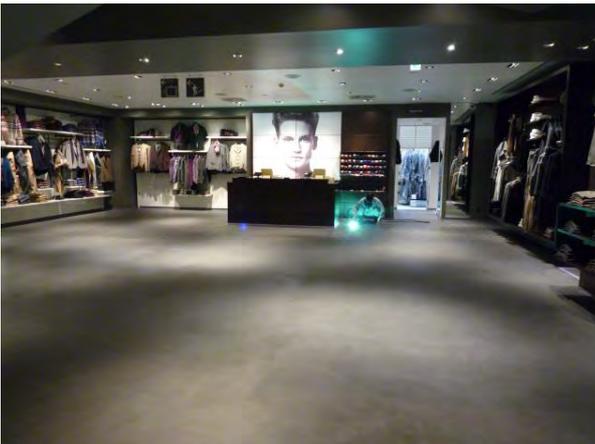
店舗コンクリート床にUVコート施工

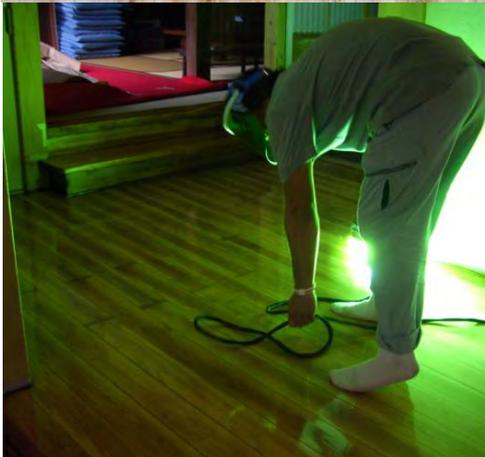
◆◆施工前(写真右上)～
表面研磨(ニス・汚れ除去)～
剥離完了(写真左上 左下)◆◆

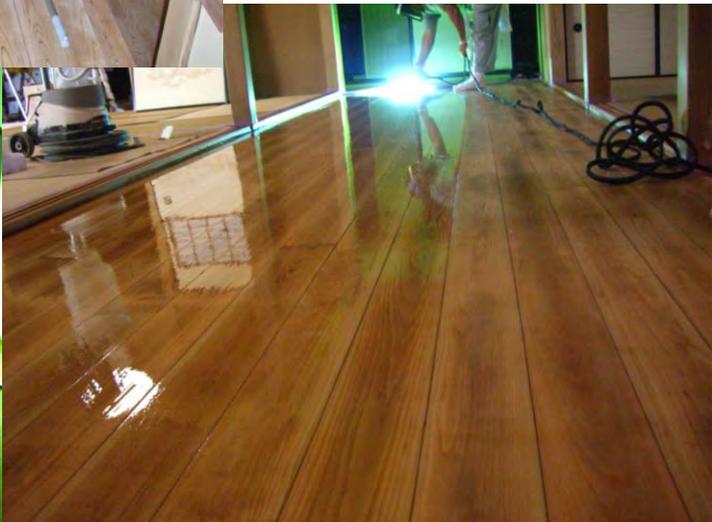
◆◆◆UVトップコート照射(写真上)◆◆◆

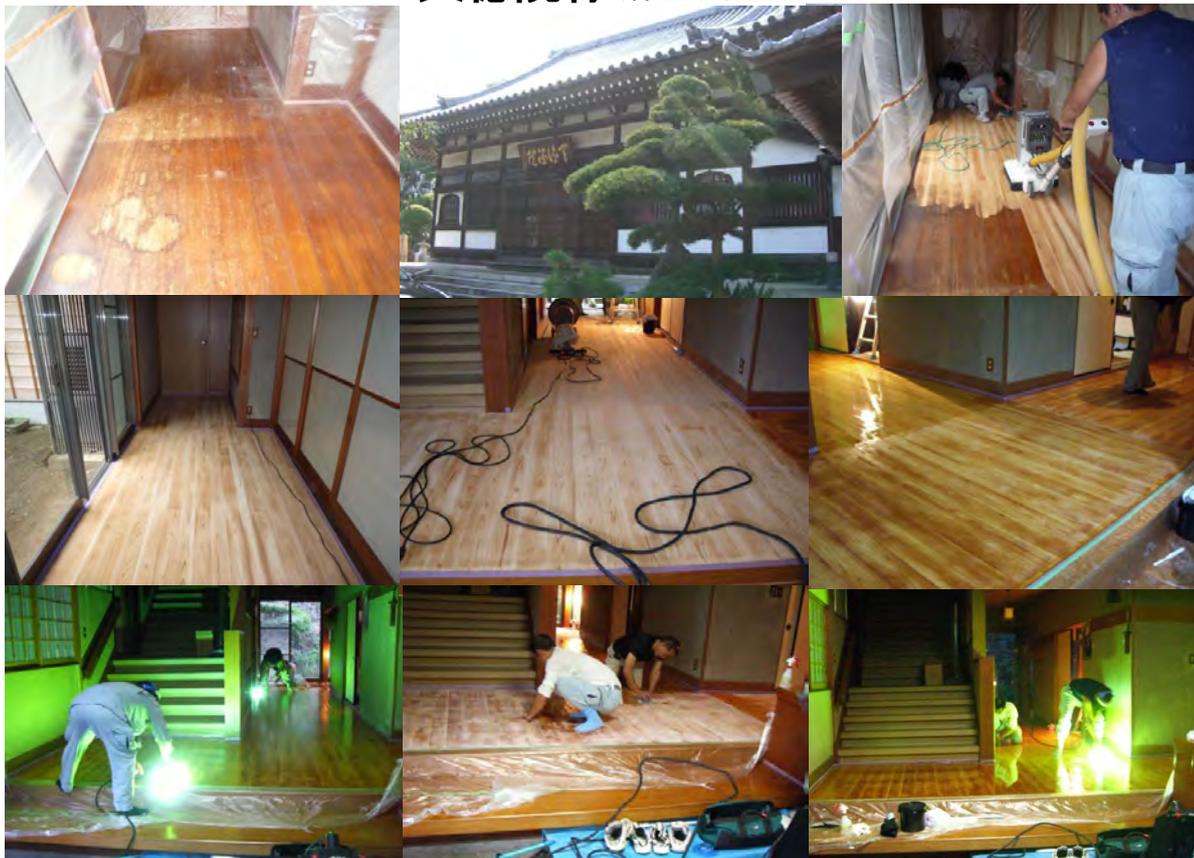
◆◆◆客殿廊下 雨染や日焼による劣化の復元工事 研磨～目止め×3工程(写真上)◆◆◆

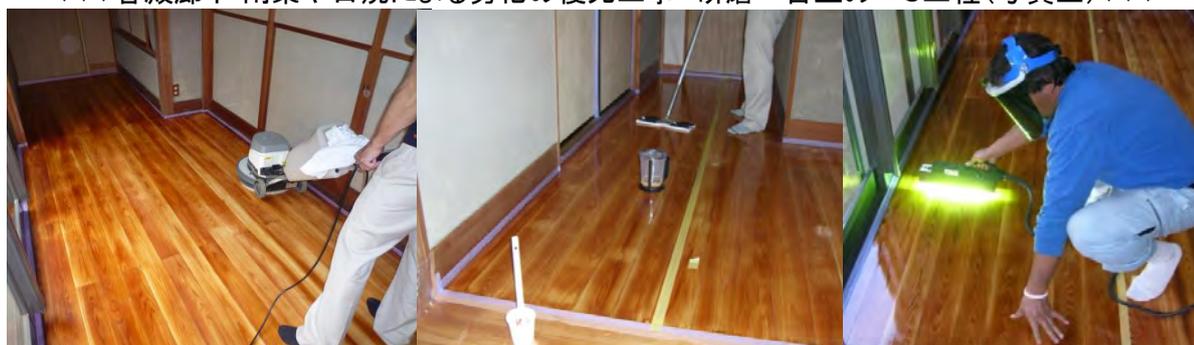
◆◆◆吸い込みの多い部分を再コーティング(写真上)
作業完了(写真右・下)◆◆◆

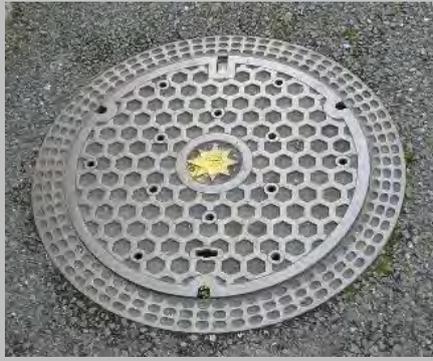
既存のマンホール (写真左)

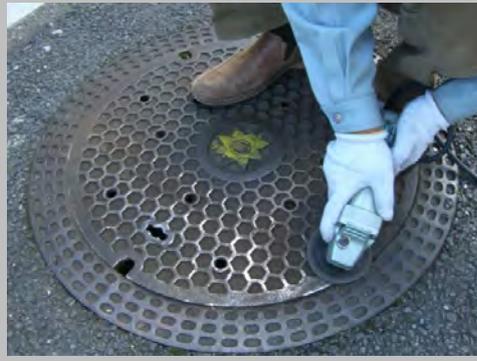
表面ゴミ等 除去・研磨

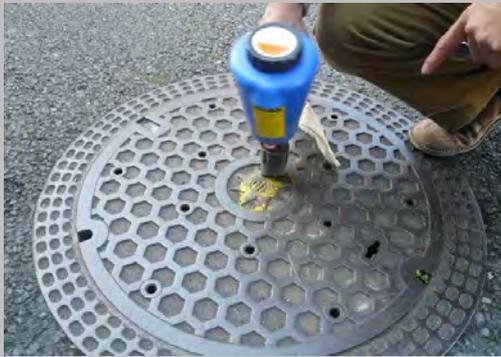
凹部のゴミ等除去(写真上)

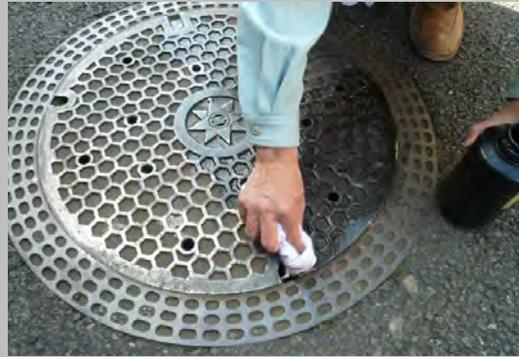
施工部の油脂除去(写真上)

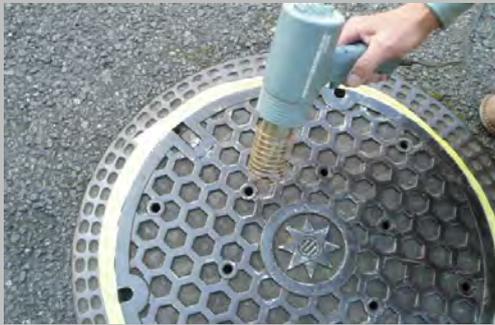
乾燥及び油分溶解(写真上)

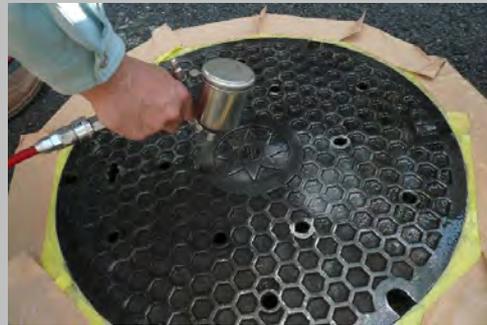
密着剤及びUV樹脂塗布(写真上)

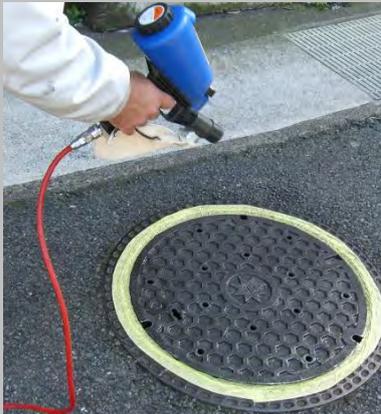
スリップ防止用 骨材塗布(写真上)

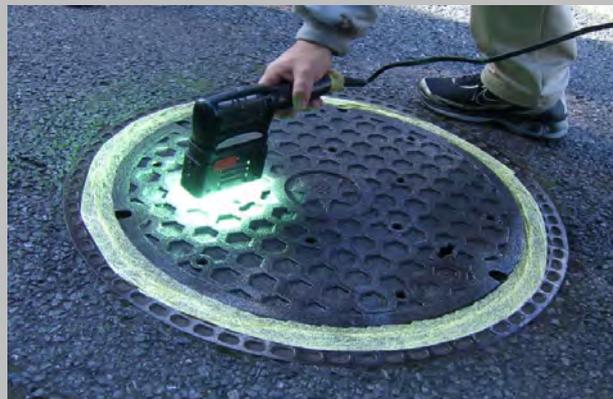
紫外線照射 焼付(写真上)

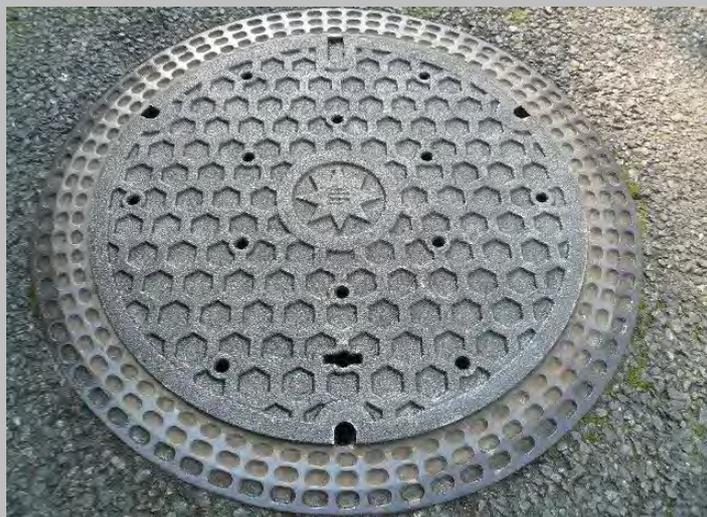
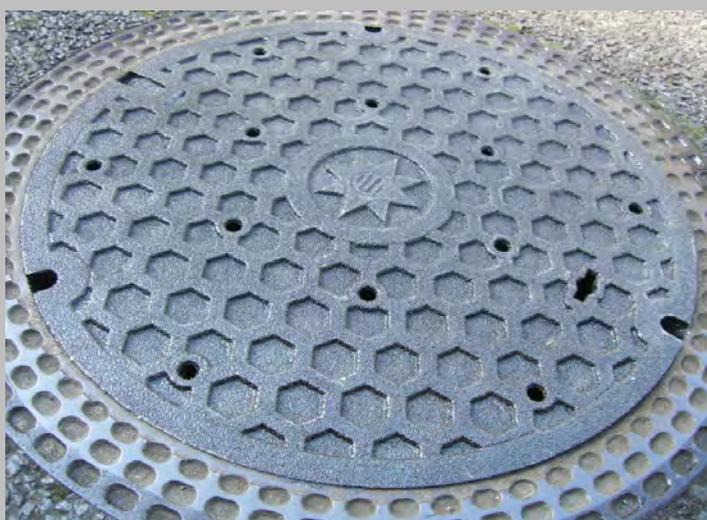
作業完了

着色も殆ど色が
出せませす、今回は
アスファルトに近い
色にて施工

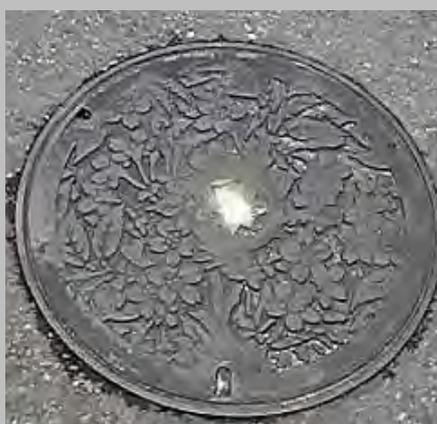
今までの対処事例(凹凸が無くなっている・斑に溜まっている)

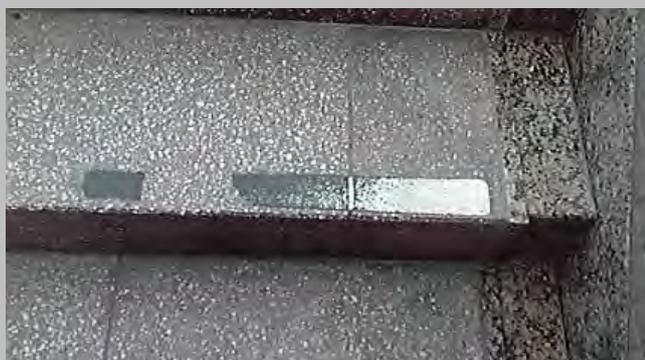
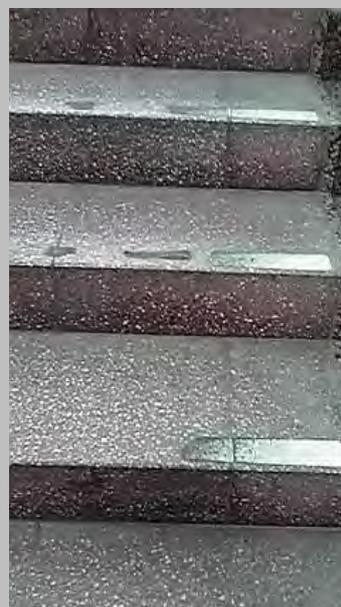
地下鉄の階段
ノンスリップが剥がれている。
粘着テープでは半年程度の
寿命です。
