# マンホール ノンスリップ 施工作業1 (横須賀市)

## マンホール ノンスリップ 施工作業2 (横須賀市)

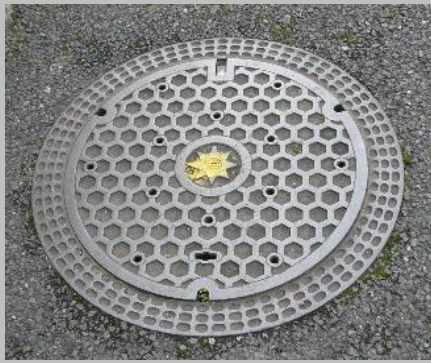
既存の  
マンホール  
(写真左)

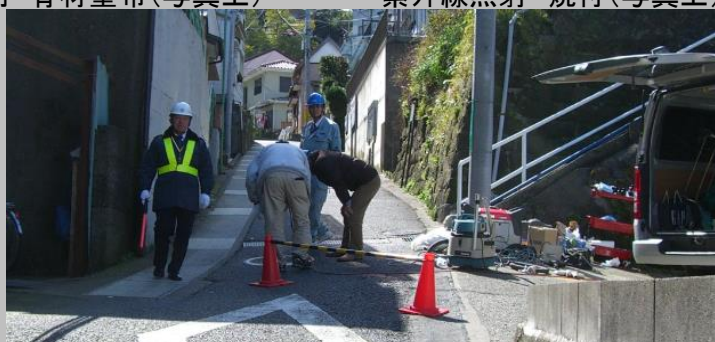
必要範囲と機材等

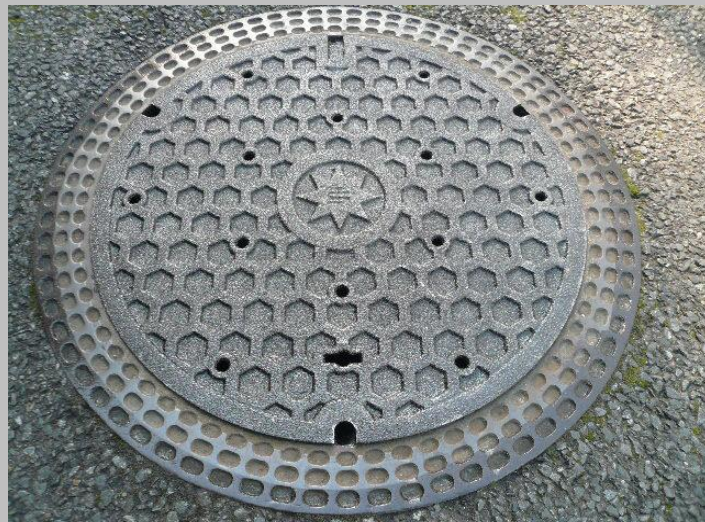
作業完了

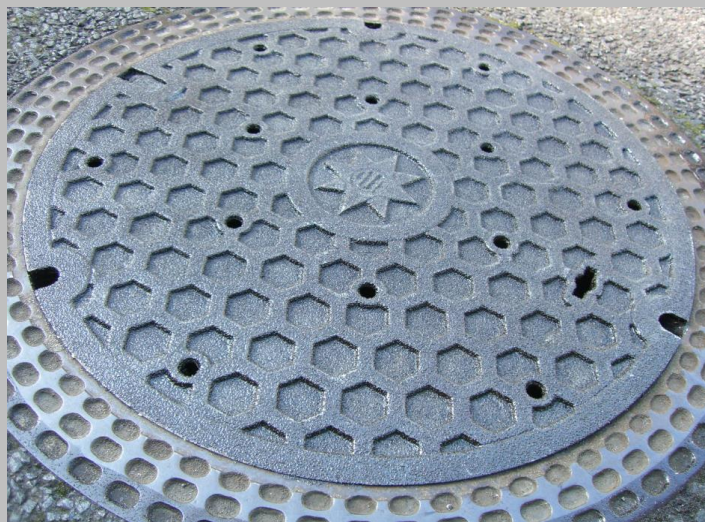
着色も殆ど色が  
出せません、今回は  
アスファルトに近い  
色にて施工

作業完了

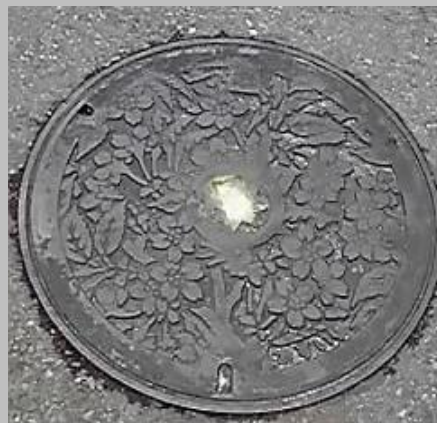
今までの対処事例(凹凸が無くなっている・斑に溜まっている)

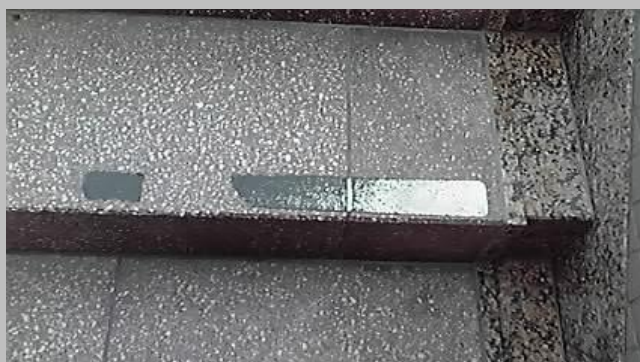
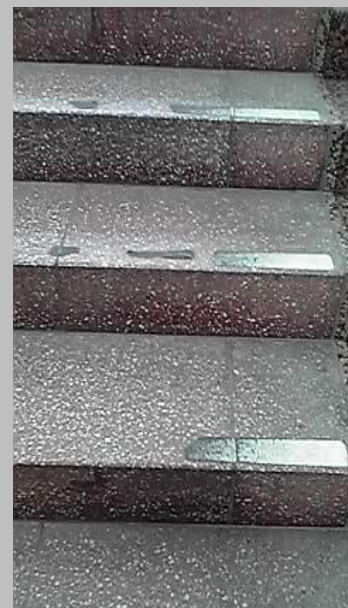
地下鉄の階段  
ノンスリップが剥がれている。  
粘着テープでは半年程度の  
寿命です。
